ESTADO DE MATO GROSSO
AGÊNCIA REGULADORA DE SERVIÇOS PÚBLICOS DELEGADOS DO
MUNICÍPIO DE BARRA DO GARÇAS – AGERBARRA CNPJ: 27.836.166/0001-07

Ofício nº. 111/2024 – AGERBARRA

Assunto: Resposta ao Ofício 136/2024/GAB/PRES/CMBG - Desabastecimento de água

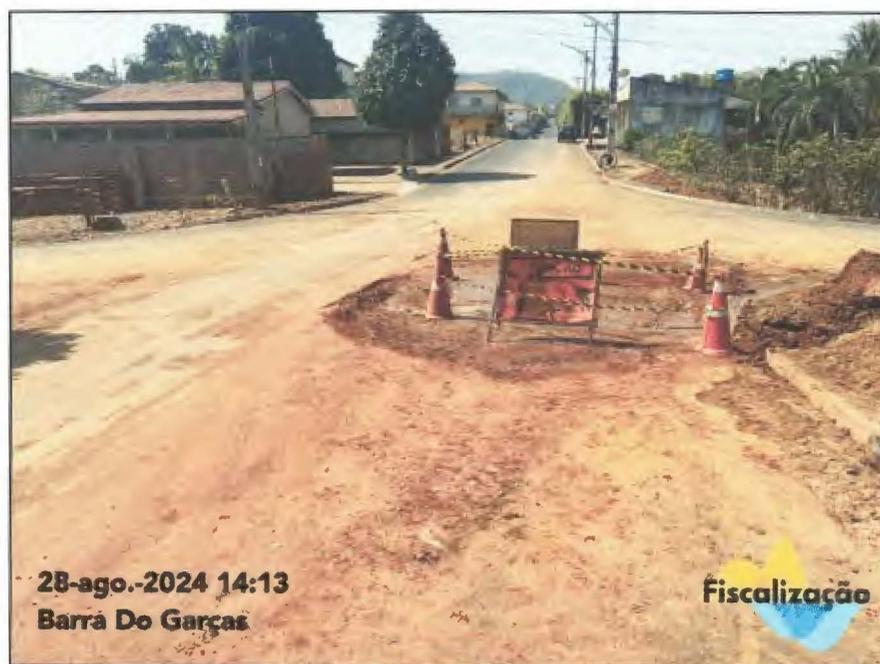
No dia 28 de agosto, foi constatado que o vazamento de água na Rua Francisco Lira era da adutora de água bruta, e pela característica do vazamento, a concessionária Águas de Barra do Garças decidiu realizar o reparo no dia 01 de setembro a partir das 14 horas (domingo), com previsão de finalizar os serviços as 22:00 horas do mesmo dia, e com o retorno do abastecimento de água gradativo, de acordo o comunicado na imagem 01 a seguir.

Imagem 06: Detalhe do local do vazamento de água bruta no dia 28/08 – Rua Francisco Lira.

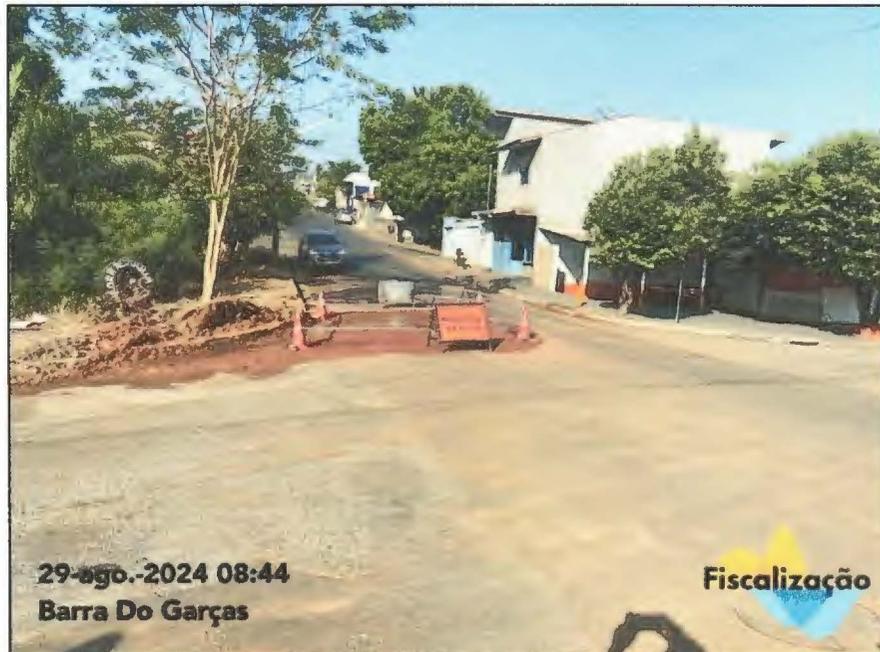
Imagem 07: Detalhe do local do vazamento no dia 29/08.

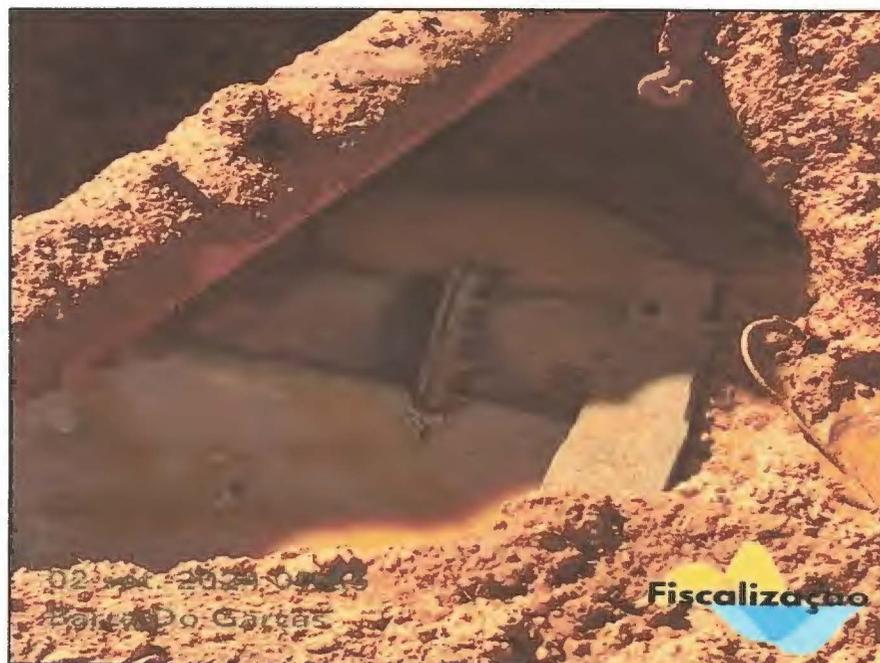
Imagem 08: Detalhe da adutora de água bruta com o vazamento no dia 02/09 as 09:55 h.

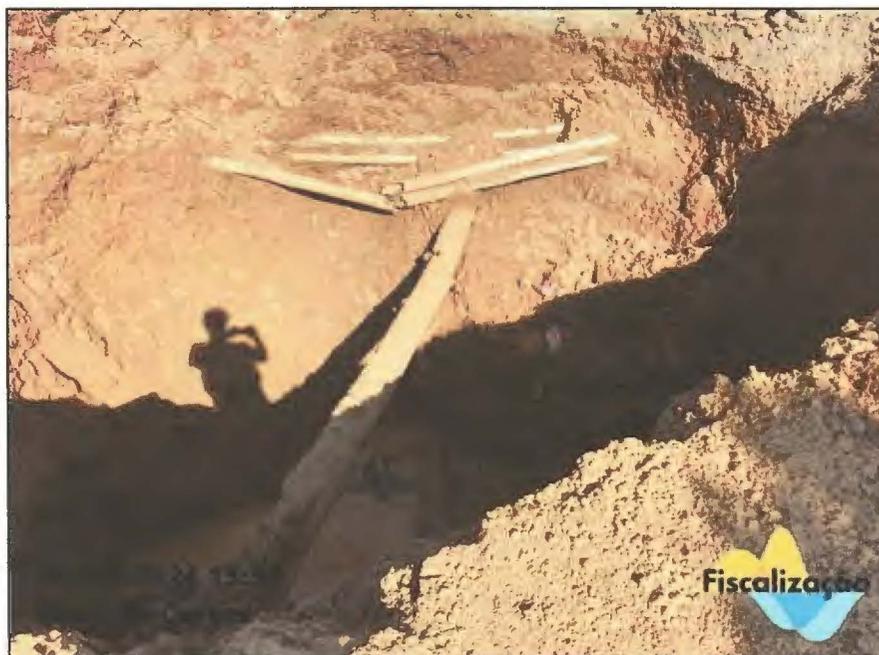
Imagem 09: Detalhe da adutora de água bruta com o vazamento no dia 02/09 as 15:34 h.

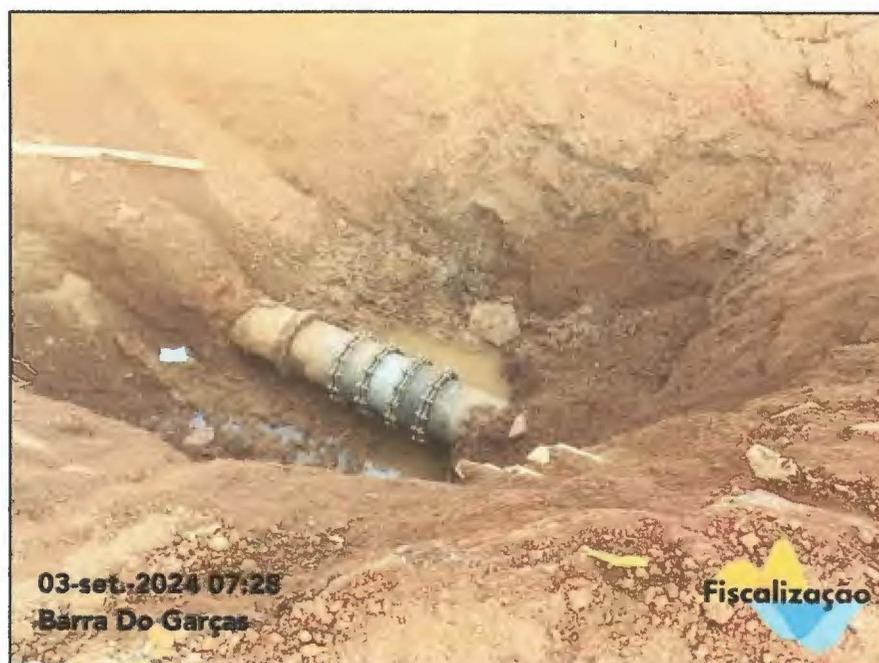
Imagem 10: Detalhe da adutora de água bruta com o reparo do vazamento concluído.

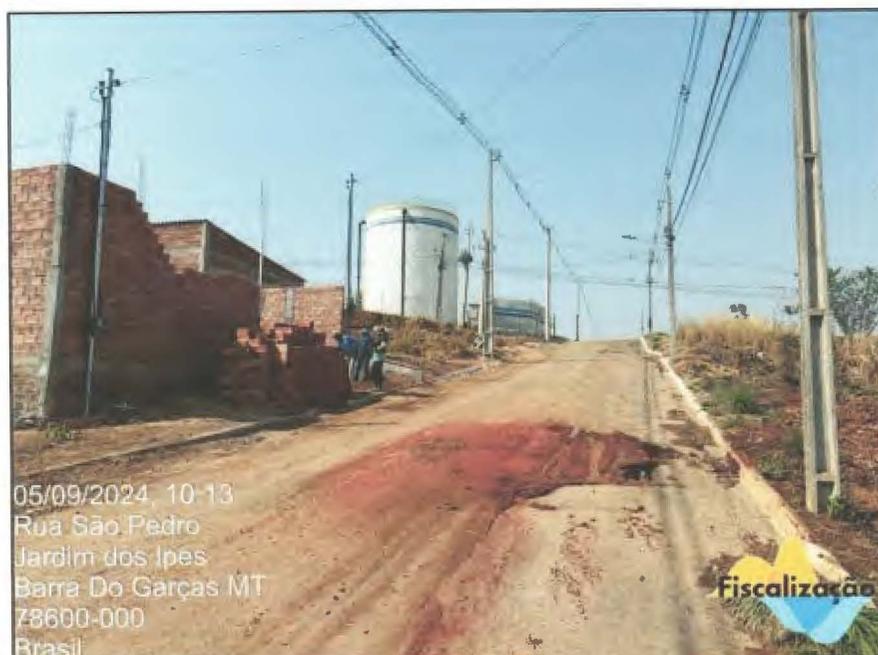
Imagem 11: Detalhe do local no Jardins do Ipês da manutenção da adutora de água tratada.

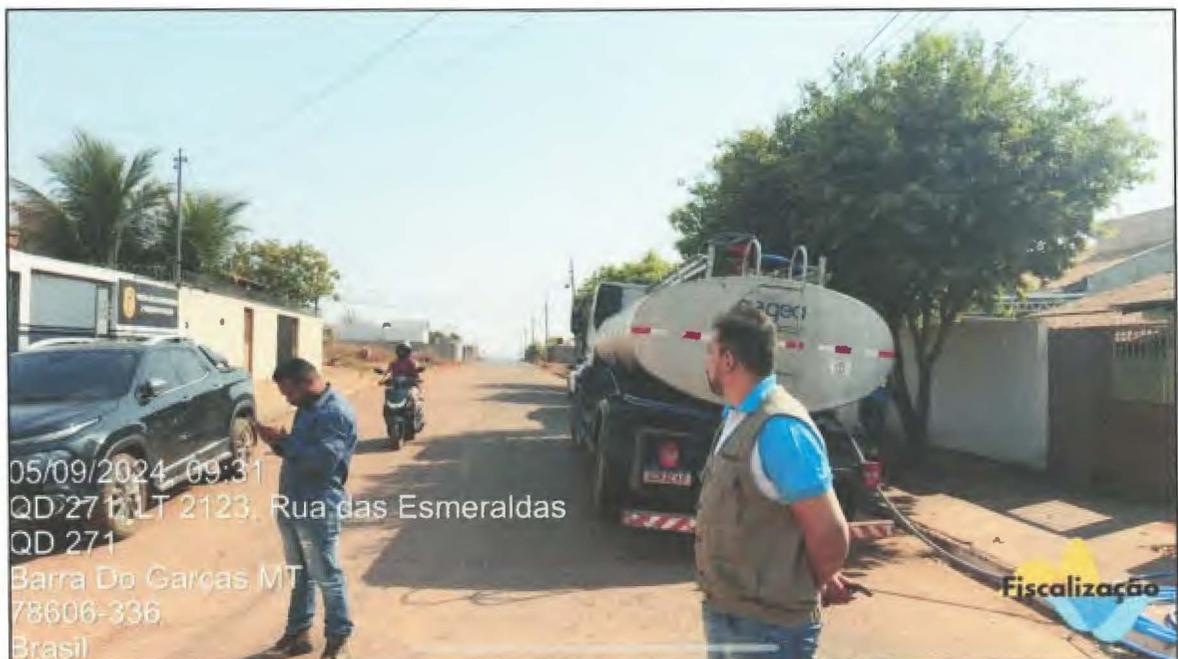
Imagem 18: Detalhe do caminhão pipa abastecendo água na Rua das Esmeraldas, Nova Barra.

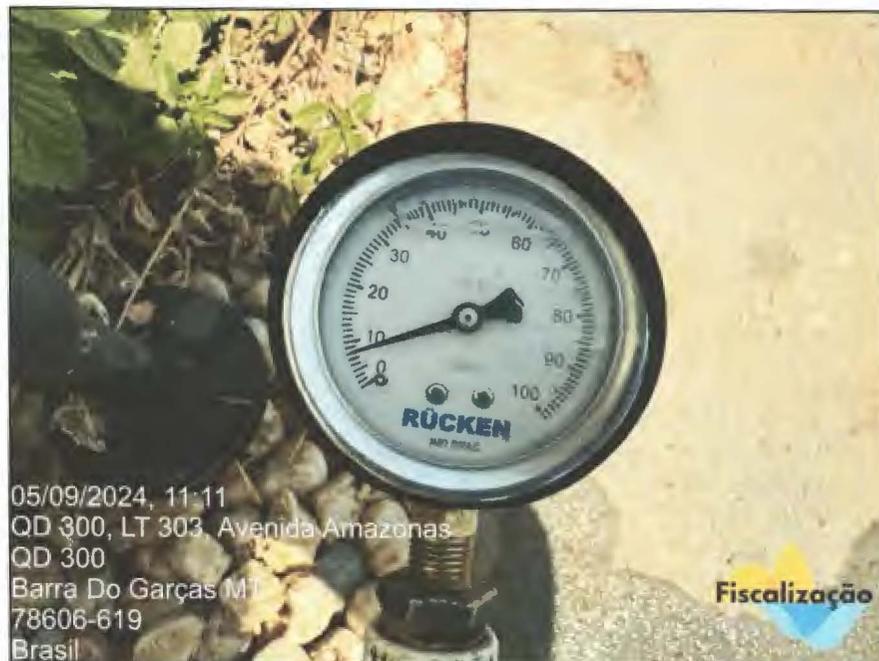
Imagem 19: Detalhe do manômetro com 08 mca de pressão, aferido no dia 05/09 as 11:11 h, na Av. Amazonas, Nova Barra.

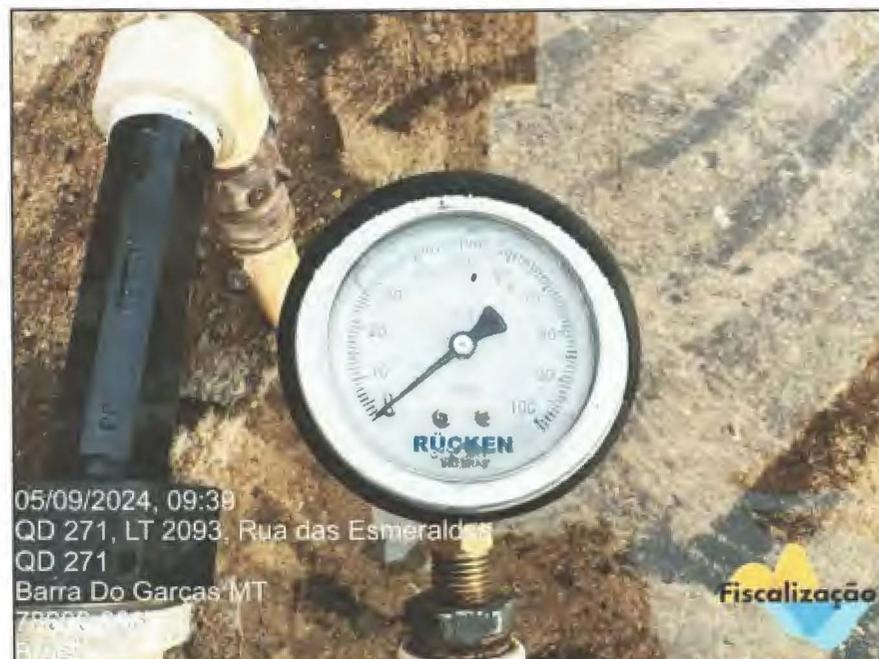
Imagem 20: Detalhe do manômetro com 0 mca de pressão, aferido no dia 05/09 as 09:39 h, na Rua das Esmeraldas, Nova Barra.

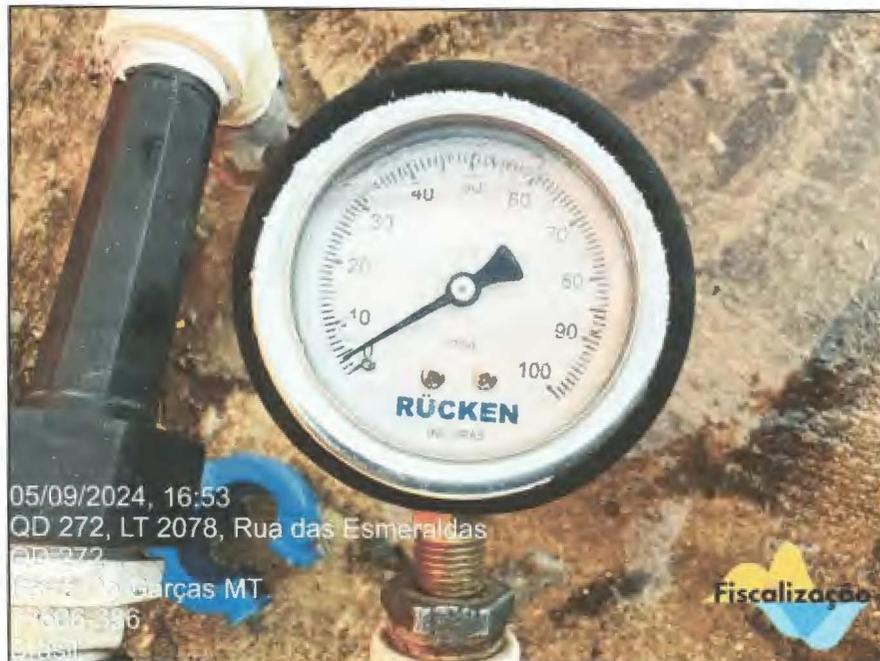
Imagem 21: Detalhe do manômetro com 4 mca de pressão, aferido no dia 05/09 as 16:53 h, na Rua das Emeraldas, Nova Barra.

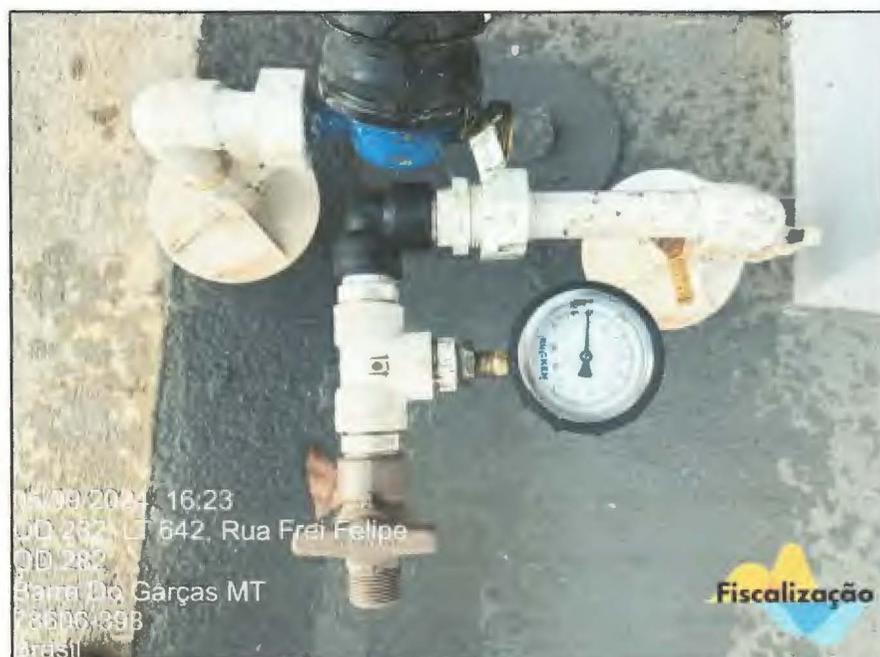
Imagem 22: Detalhe do manômetro com 19 mca de pressão, aferido no dia 05/09 as 16:23 h, na Rua Frei Felipe, Nova Barra.
