CartaABG n° 256/2024
Protocolo n° 3206/2024

Ref.: Ofício n° 2.301/2024 (Câmara Municipal de Barra do Garças).

Assunto: Vazamentos e Repavimentações indicações sob n.250,251,252,253/2024 de autoria do Ver. Pedro Ferreira da Silva Filho PMB.

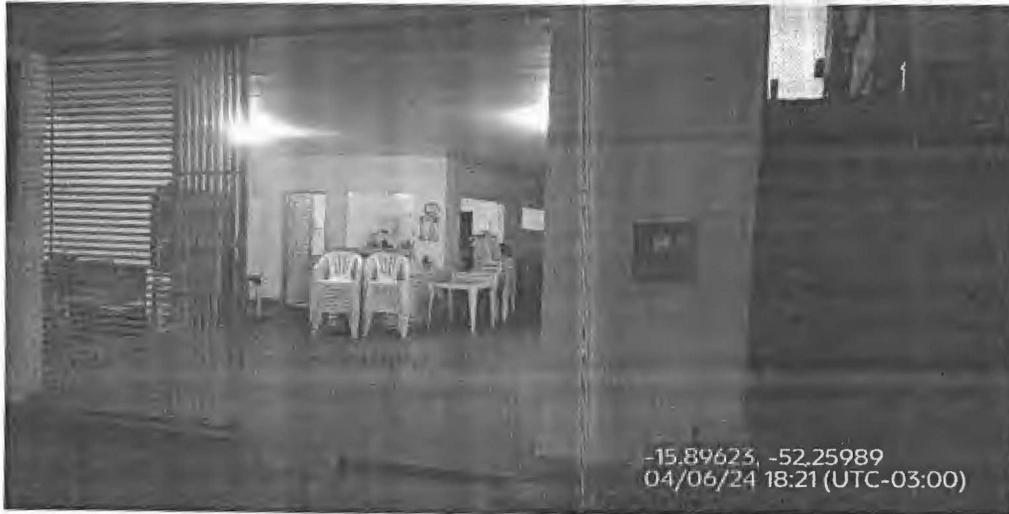
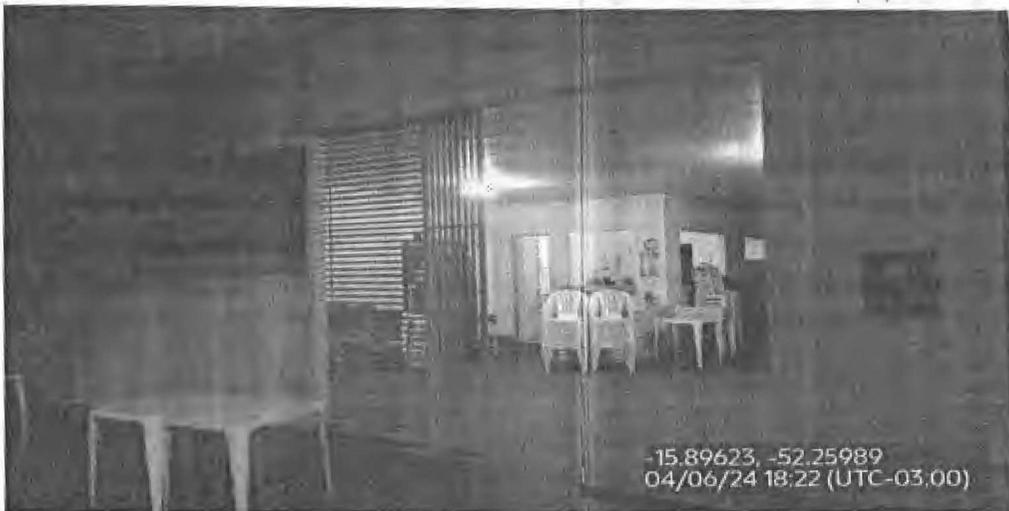
Última Leitura Do Hidrometro
 Qual tipo de manutenção?
 Qual o material do ramal?
 Foram verificadas as condições de segurança para a realização dos serviços?
 1 - Precisa de reaterro posterior
 Profundidade do ramal
 Utilizou o geofone?
 Qual O Motivo Que Ocasinou O Vazamento?
 Recomposição De Pavimento Necessária?

549
 Ramal/Sondagem
 PEAD
 Sim
 Não
 0,7 METROS
 Não
 TUBULAÇÃO ANTIGA (DESGASTE)
 SIM

Parecer: Foi feito reparo no registro de broca

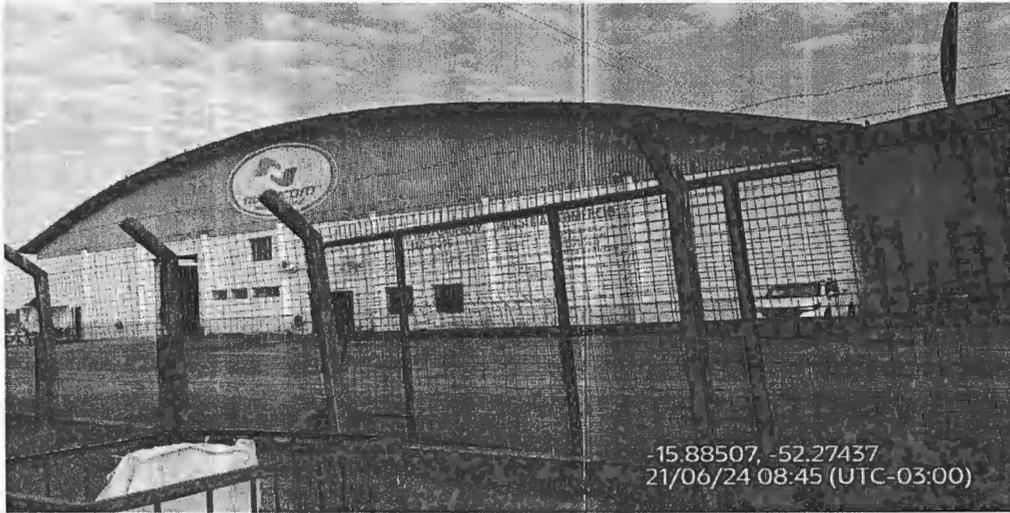
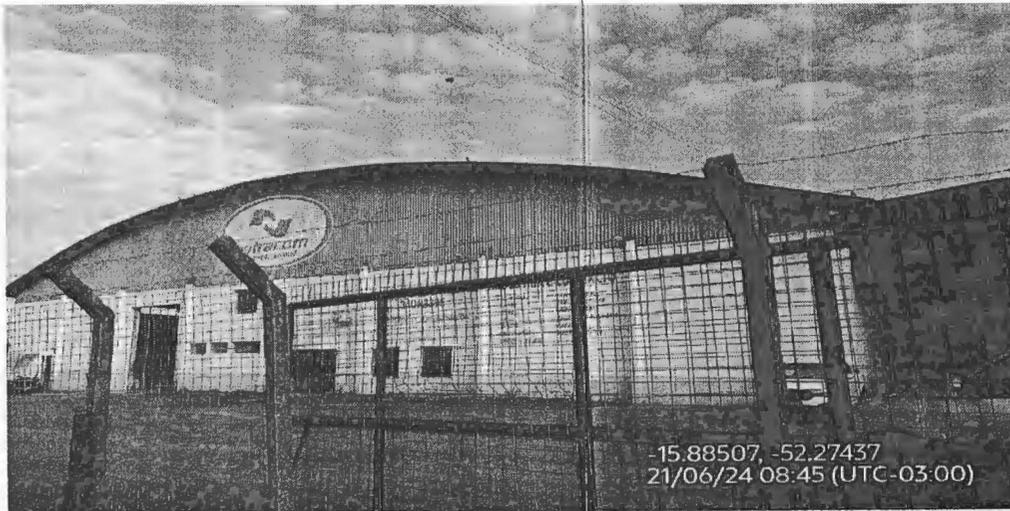
Pergunta	Resposta
Última Leitura Do Hidrometro	1808
Recomposição De Pavimento Necessária?	NÃO
Foram verificadas as condições de segurança para a realização dos serviços?	Sim
Qual o material do ramal?	PEAD
1 - Precisa de reaterro posterior	Não
Profundidade do ramal	0,2 METROS
Qual tipo de manutenção?	Ramal/Sondagem
Qual O Motivo Que Ocasionou O Vazamento?	TUBULAÇÃO ANTIGA (DESGASTE)
Utilizou o geofone?	Não

Parecer: Não precisa repor asfalto
 Já executado
