**OFÍCIO Nº 268/SEMDUS**

**Assunto: Laudo de Vistoria Técnica — Ginásio de Esportes Antônio Flandeiro.**

## LAUDO DE VISTORIA

### GINÁSIO DE ESPORTES ANTÔNIO FLANDEIRO

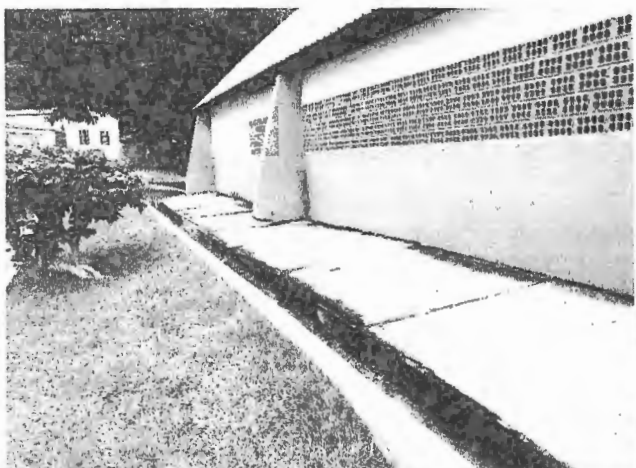
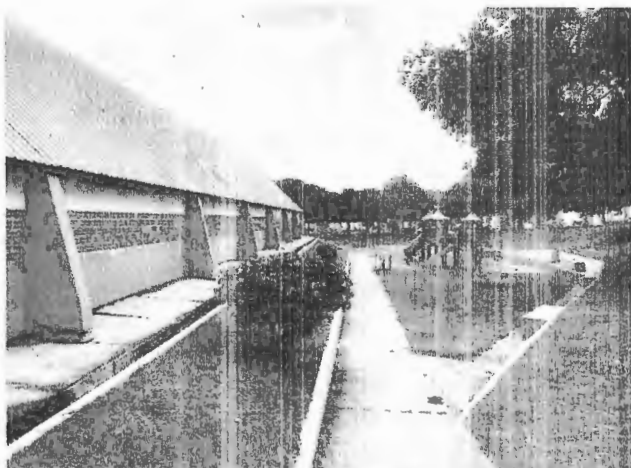
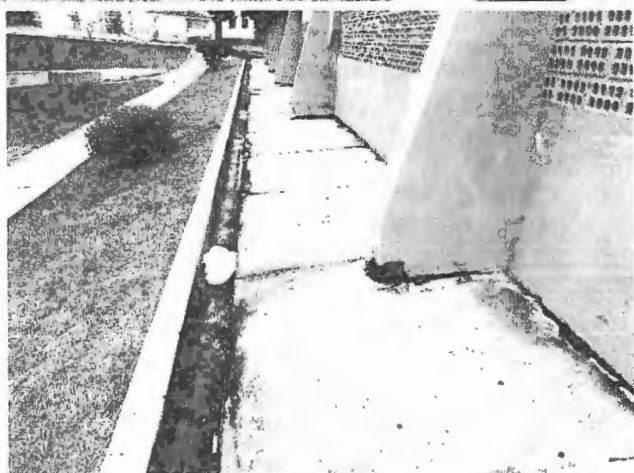
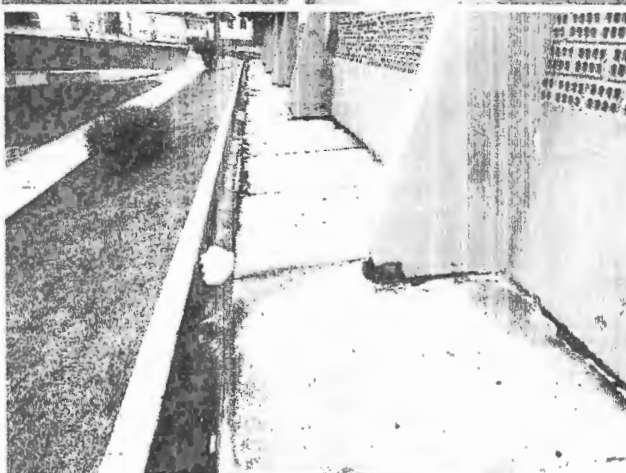
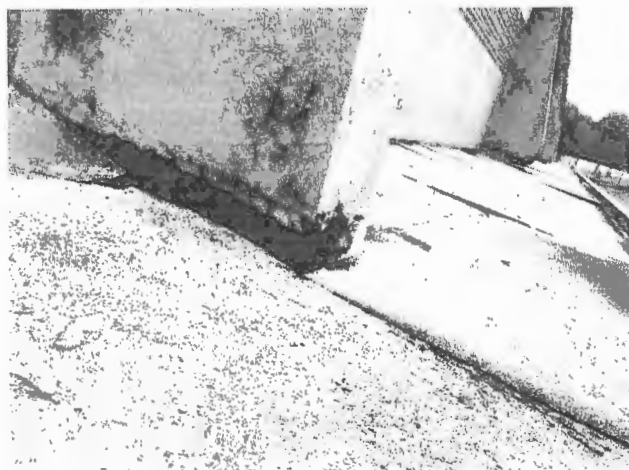
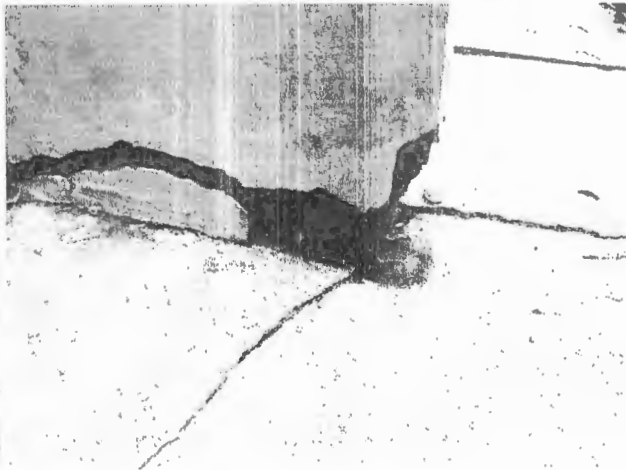
ANEXOS – FOTOS

Solicito de Vossa Senhoria, em caráter de urgência, que seja realizada uma vistoria estrutural no Ginásio de Esportes Antônio Flandeiro, que fica na Vila Santo Antônio, tendo em vista a presença de rachaduras e aberturas nas colunas de sustentação e calçamento que circunda a edificação. O local é bastante utilizado para desenvolvimento dos projetos esportivos municipais e pela comunidade em geral, sendo este público em sua maioria crianças e jovens. O local também apresenta diversos problemas elétricos, hidráulicos e vazamentos na cobertura que, somados às aparentes falhas estruturais podem comprometer a segurança daquele espaço esportivo. (Segue fotos em anexo).
