Ofício n°. 066/2026 – AGIRF

Assunto: *Encaminhamento dos Relatórios dos setores de Fiscalização e Ouvidoria referentes ao mês de **JANEIRO** de 2026.*

Assunto: Vazamento de Esgoto na EEE Castelândia II – Primavera do Leste/MT

Assunto: Vazamentos Visíveis de Água Potável na Rede de Distribuição

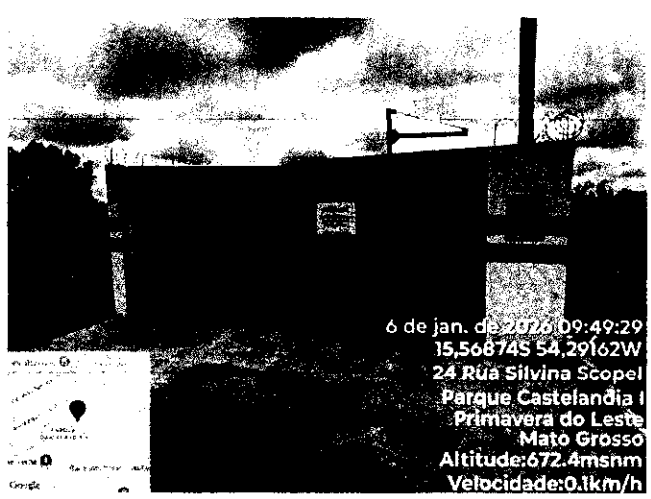
A concessionária, em resposta à notificação da Agência de Regulação e Fiscalização – AGIRF, vem informar o cumprimento, acostando as evidências do respectivo cumprimento. No que se refere ao auto de notificação 01 recebido, informamos que o extravasamento mencionado na elevatória no bairro Castelêndia foi sanado. Informamos que a situação foi pontual em função ocasionada um rompimento de um mangote no interior da estação. A seguir fotos da unidade para comprovar o cumprimento:

Imagem 1: Fachada da unidade

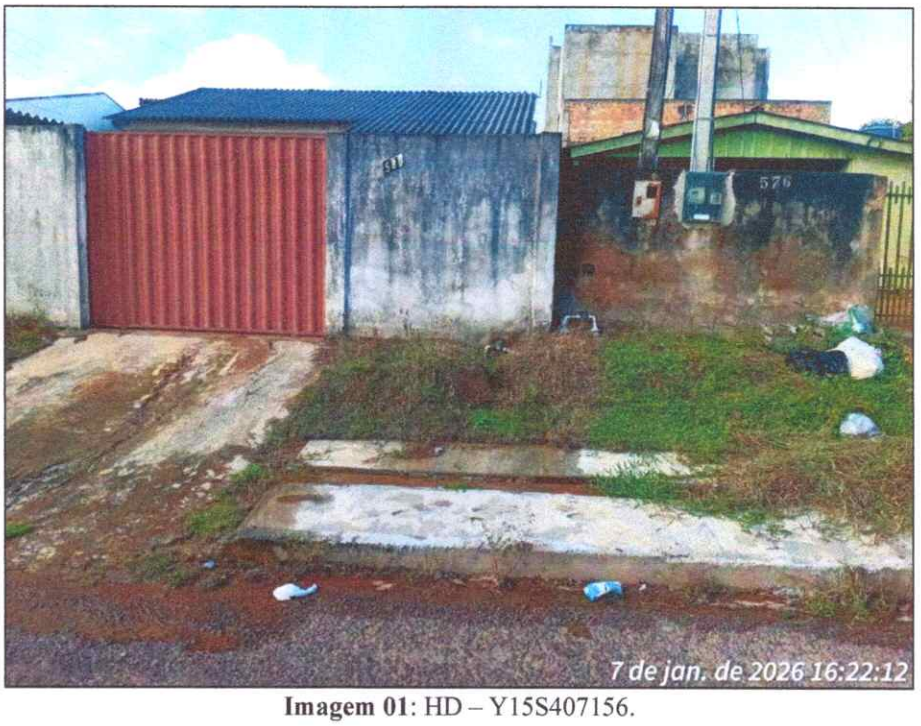
Imagem 01: HD – Y15S407156.

Após a vistoria, foram identificados 05 (cinco) vazamentos visíveis na rede de distribuição de água potável, conforme demonstrado nas imagens e nos respectivos números dos hidrômetros (HD) dos locais a seguir:

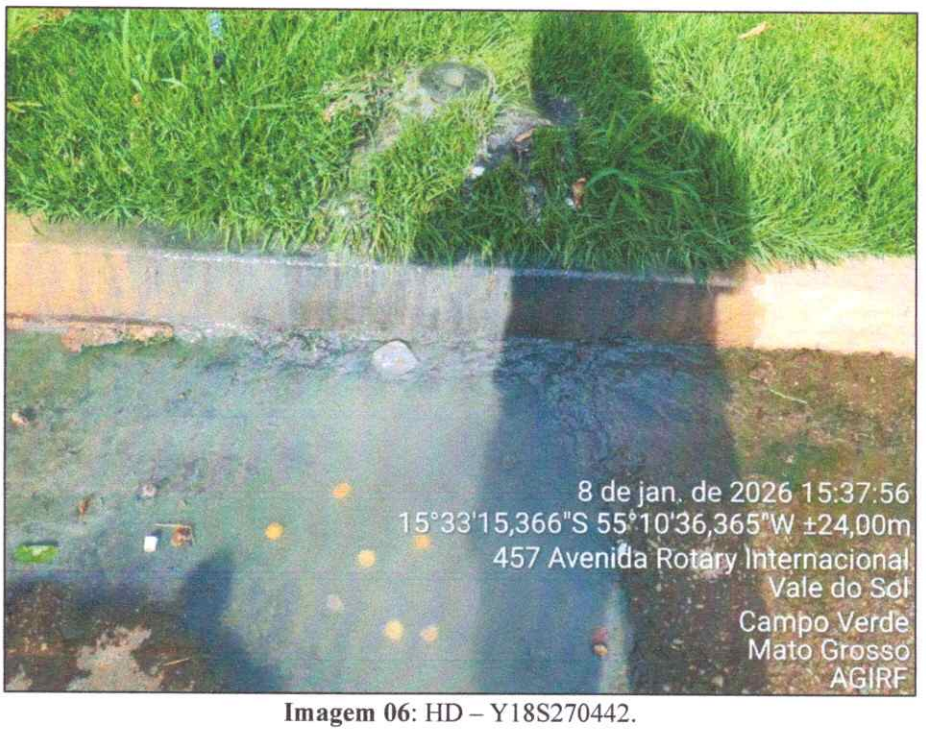
Imagem 05: HD – Y21S377146.

Imagem 06: HD – Y18S270442.

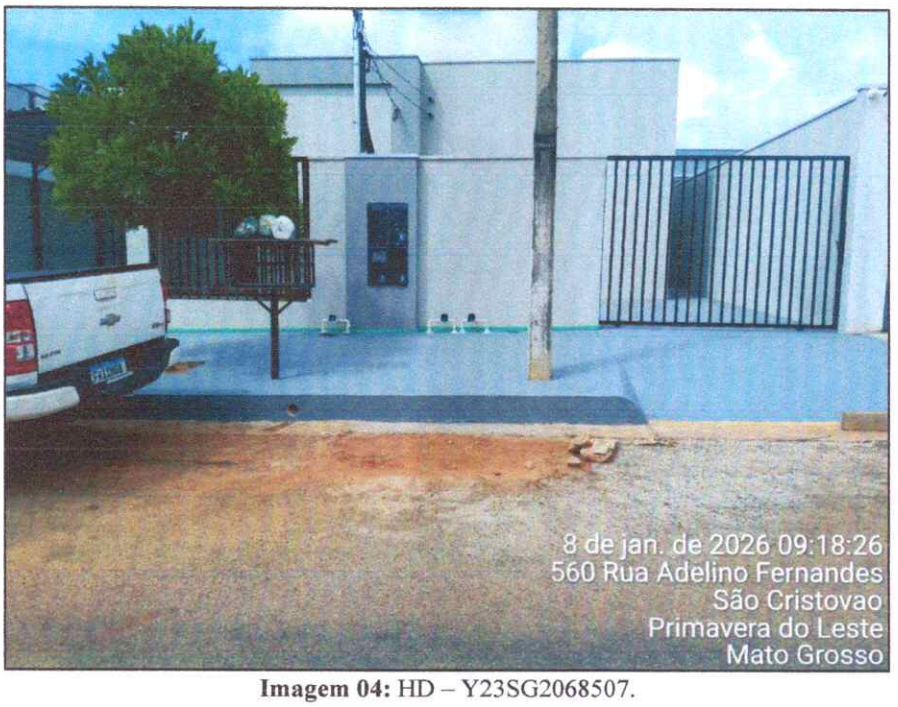
Imagem 03: HD – Y23SG2072460.

Imagem 04: HD – Y23SG2068507.

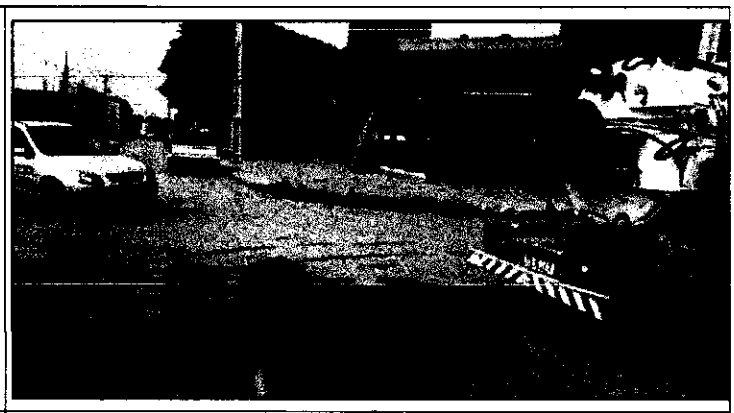
Desobstrução De Esgoto - Av. Maranhão Nº 68

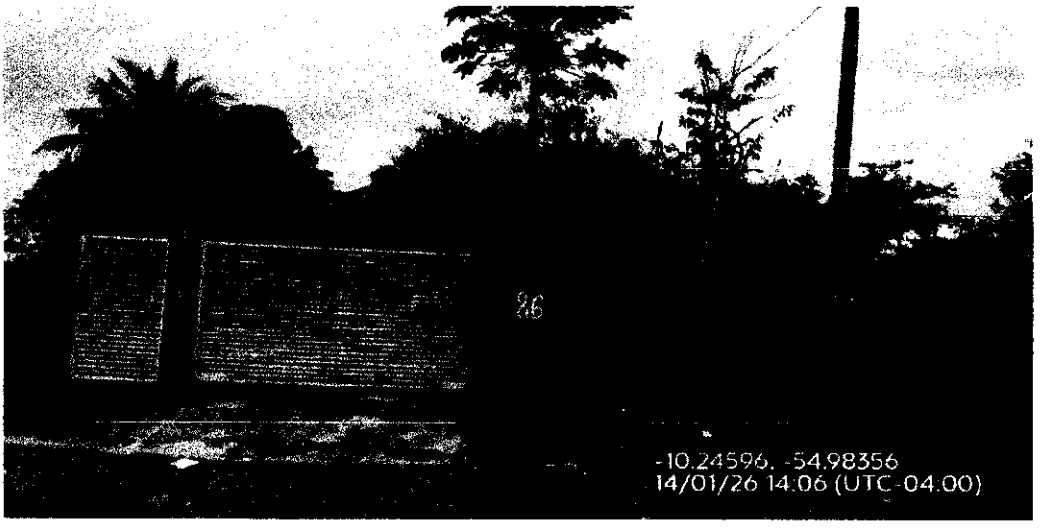
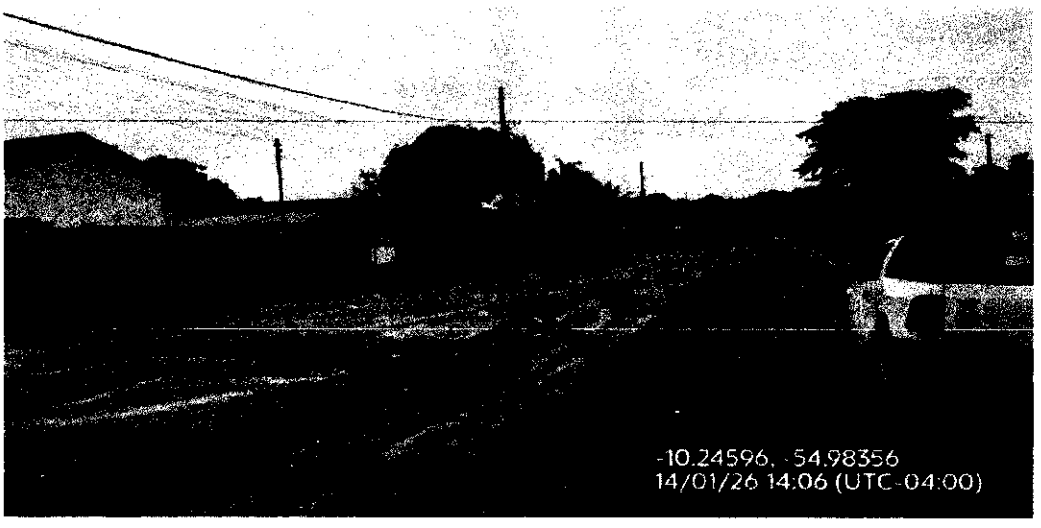
Parecer: Vazamento já foi realizado pelo a outra equipe APZCOM-01

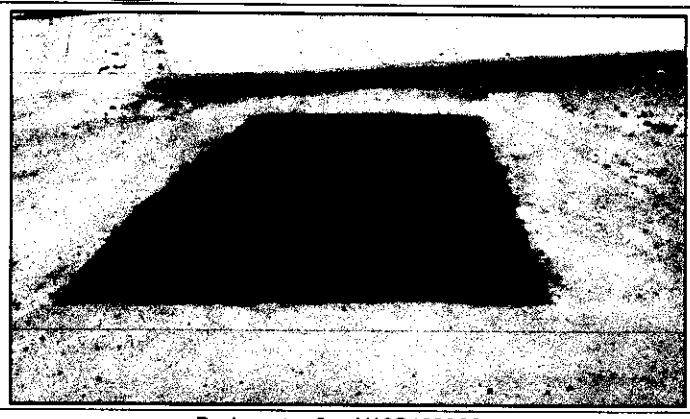
Pavimentação - Y13S469886

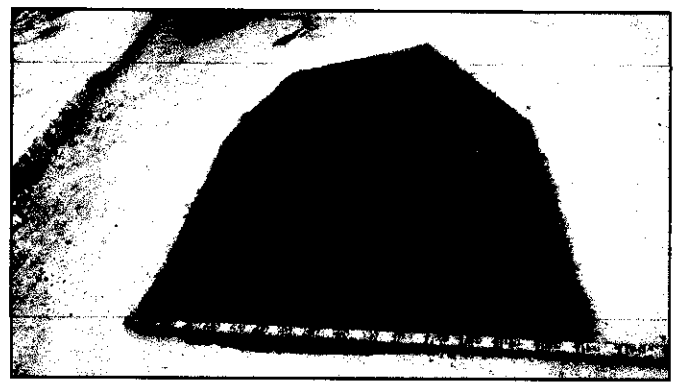
Pavimentação - Y18S330849

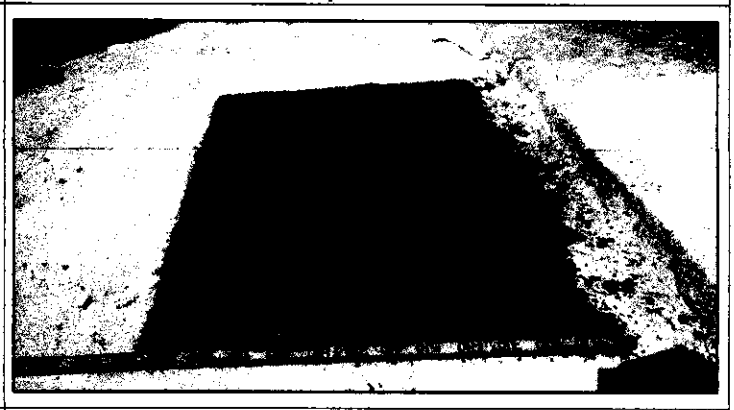
Pavimentação - A24DM0241984

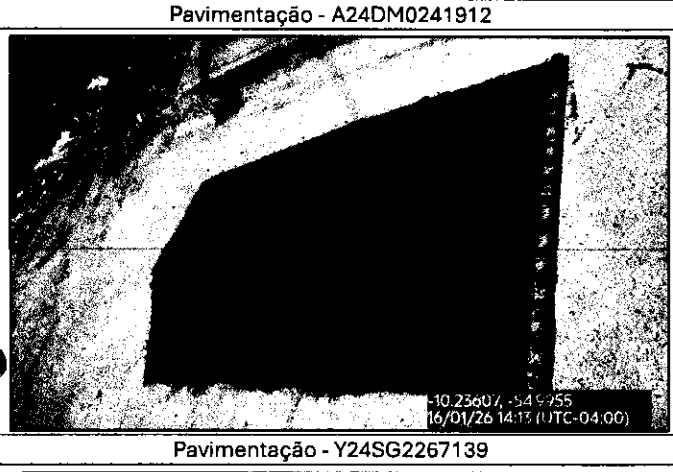
Pavimentação - Y24SG2267139

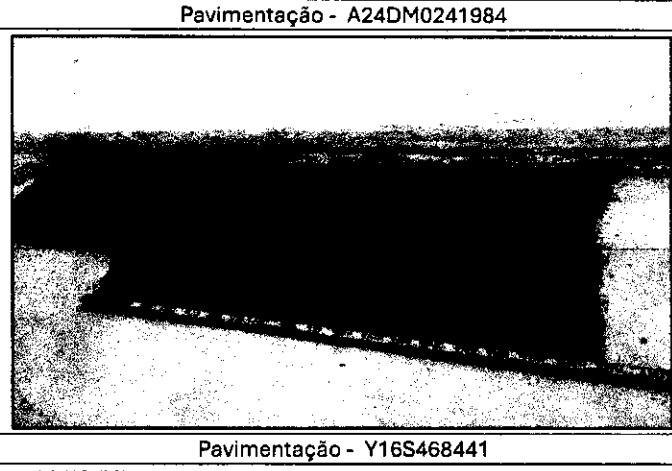
Pavimentação - Y16S468441

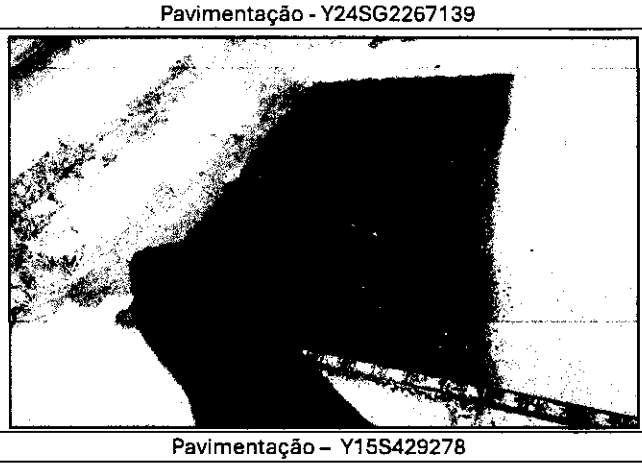
Pavimentação – Y15S429278

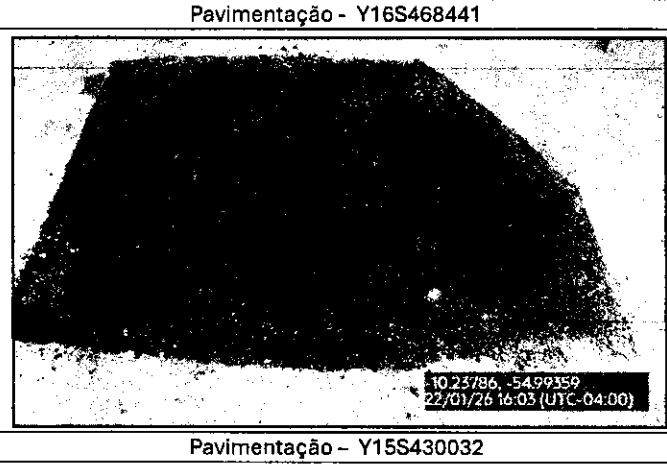
Pavimentação – Y15S430032

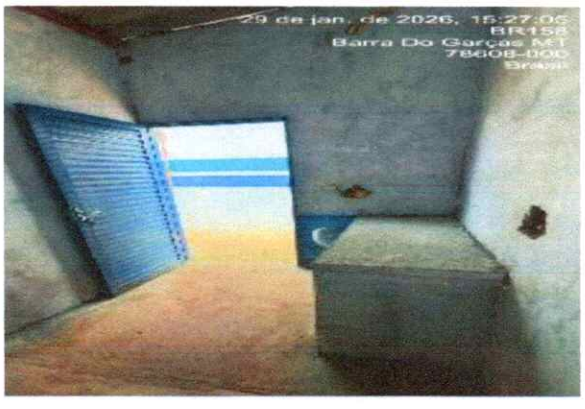
NC 07 – Materiais diversos exposto e armazenados de forma inadequadas.

Providências: Foi realizado a retirada dos materiais, conforme foto abaixo.

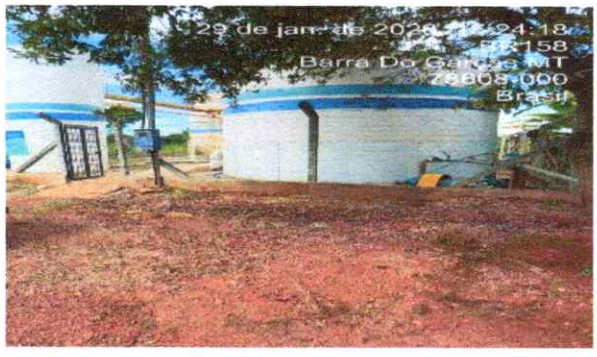
NC 09 – Tubulação expostas em local inadequado;

Providências: Foi realizado a retirada dos materiais, conforme foto abaixo.

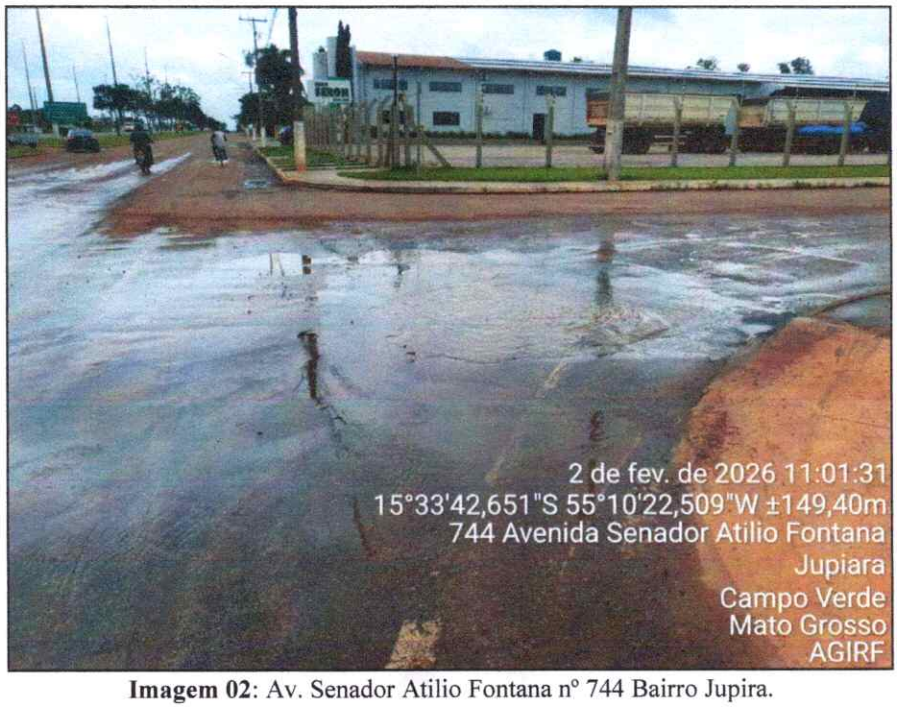
Imagem 02: Av. Senador Atilio Fontana nº 744 Bairro Jupira.

Após vistoria, encontrou-se 02 (dois) vazamentos de esgoto, conforme imagens dos locais e números dos hidrômetros (HD) a seguir:

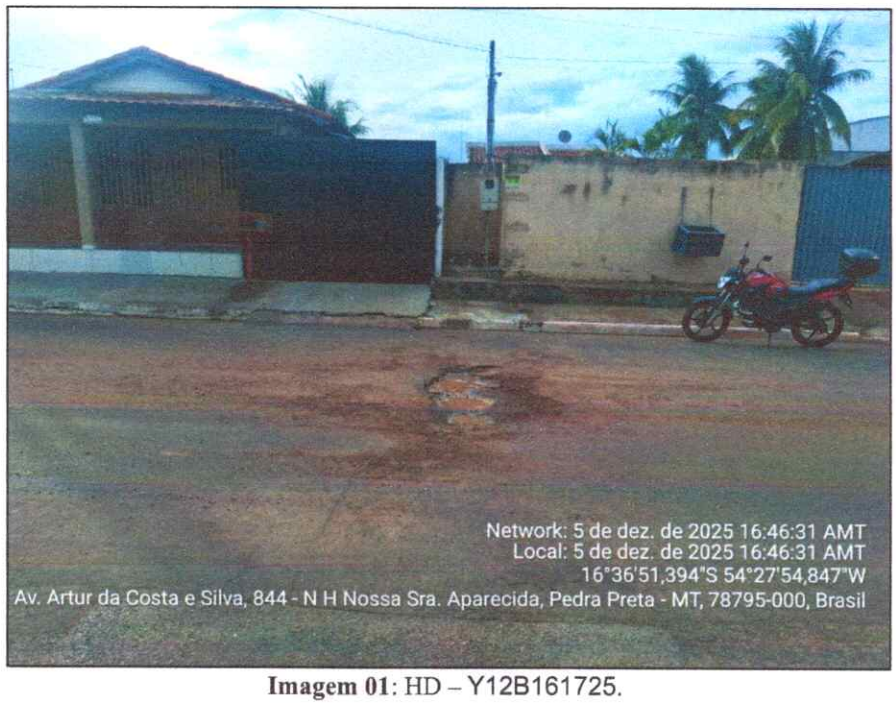
Imagem 01: HD – Y12B161725.

Após vistoria, encontrou-se 15 (quinze) vazamentos de água, conforme imagens dos locais e números dos hidrômetros (HD) a seguir:

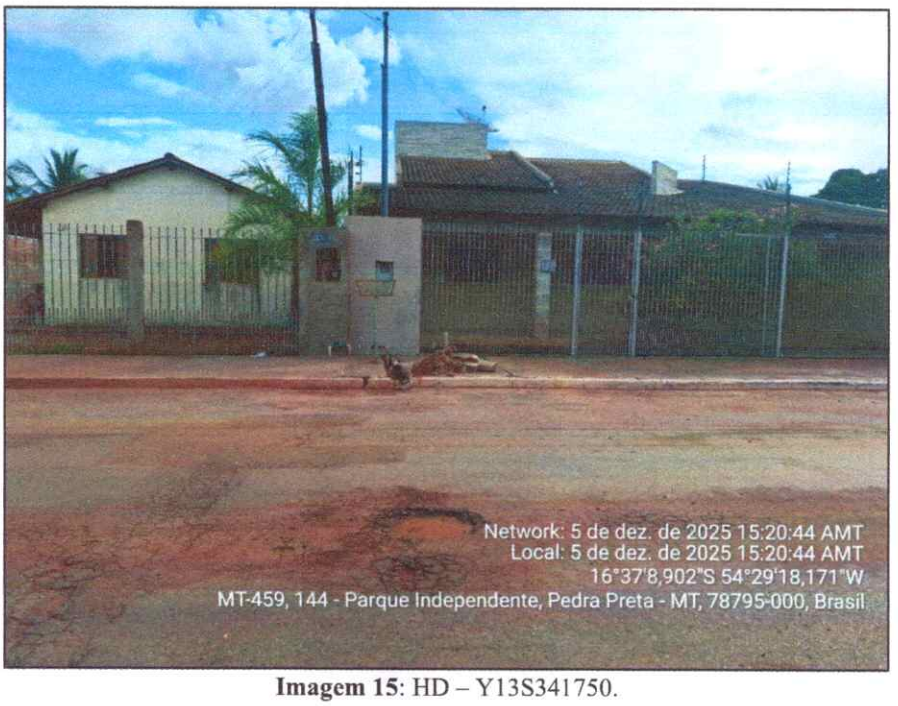
Imagem 15: HD – Y13S341750.

Verificou-se que os vazamentos de água potável identificados durante as vistorias comprometem de forma significativa a eficiência do sistema de abastecimento, ocasionando perdas expressivas que afetam tanto a distribuição regular quanto a qualidade do serviço prestado à população.

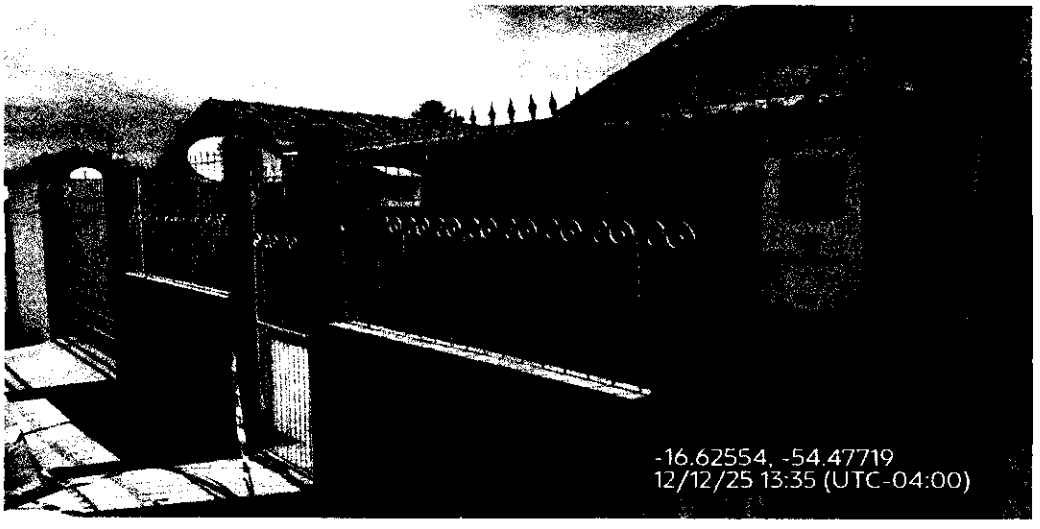
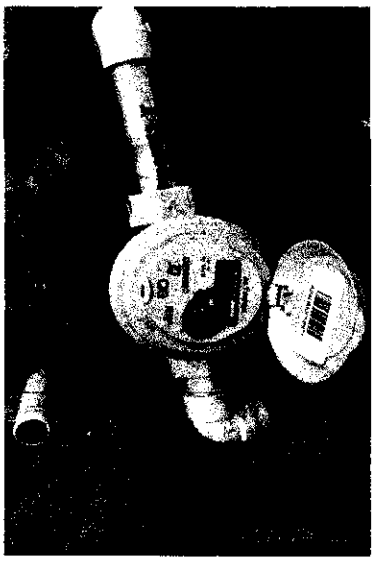
Parecer: Realizamos o reparo de ramal asfalto observação foi trocado 3 m de PEAD demorou pois o vazamento era de baixo do meio fio e estava longe

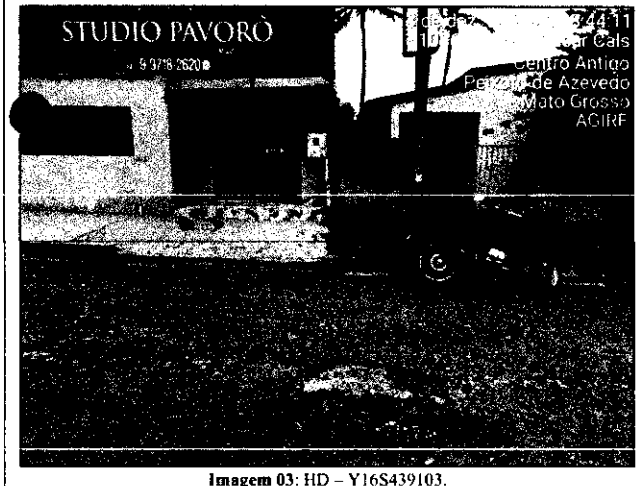
Imagem 03: HD – Y16S439103.

Imagem reparo concessionaria

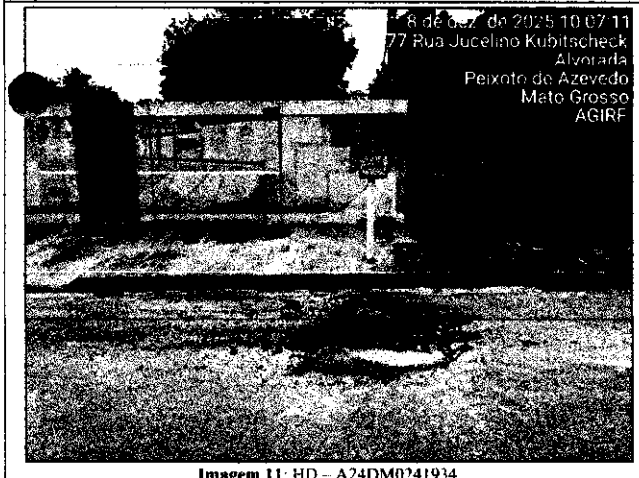
Imagem 11: HD – A24DM0241934.

Imagem concessionaria Asfalto executado

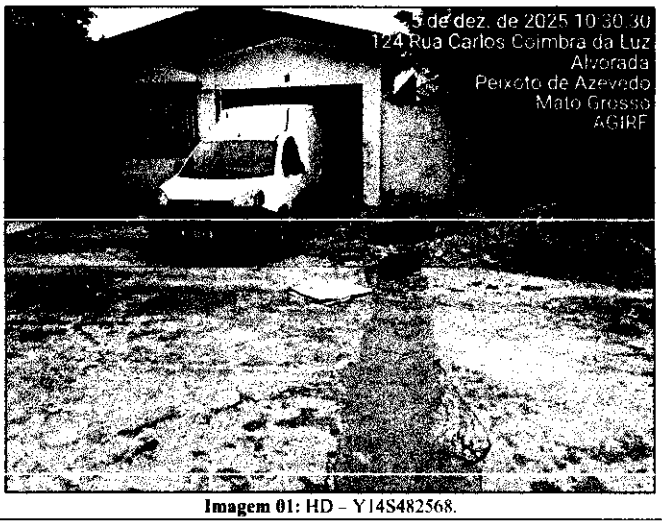
Imagem 01: HD – Y14S482568.

Imagem apontamento AGIRF

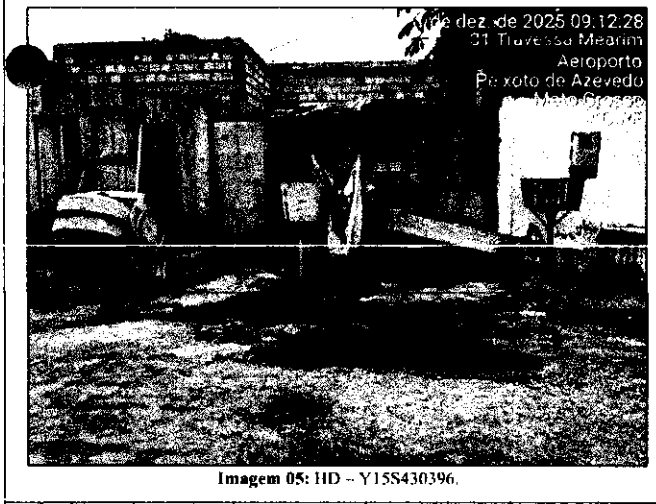
Imagem 05: HD – Y15S430396.

Imagem apontamento AGIRF

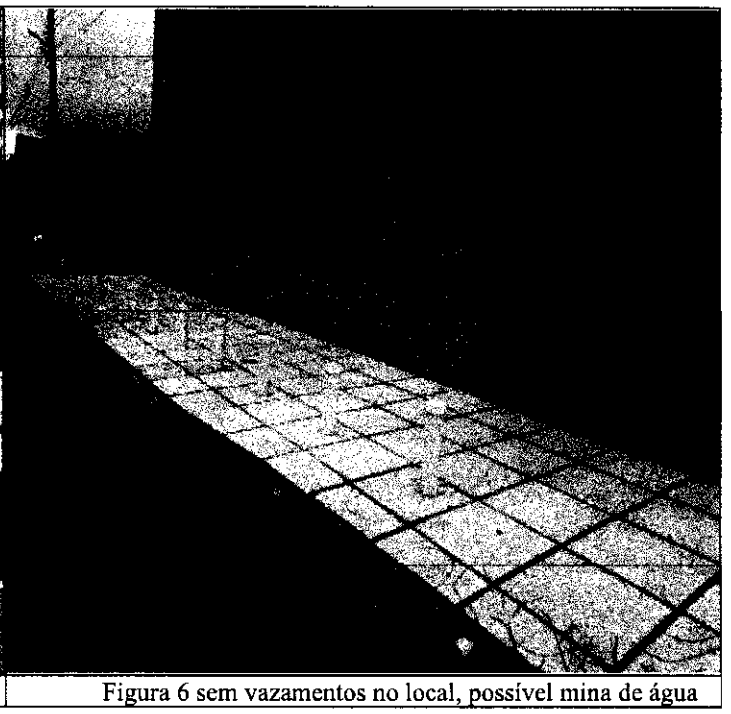
Figura 6 sem vazamentos no local, possível mina de água

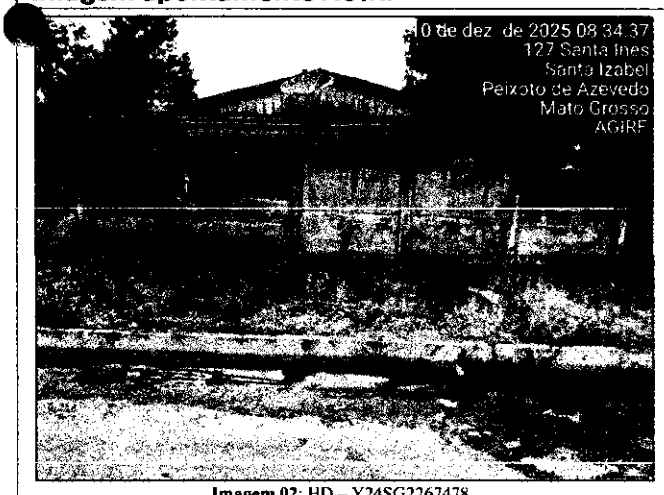
Imagem 02: HD – Y24SG2267478.

Imagem apontamento AGIRF

Imagem concessionaria sem vazamento no local

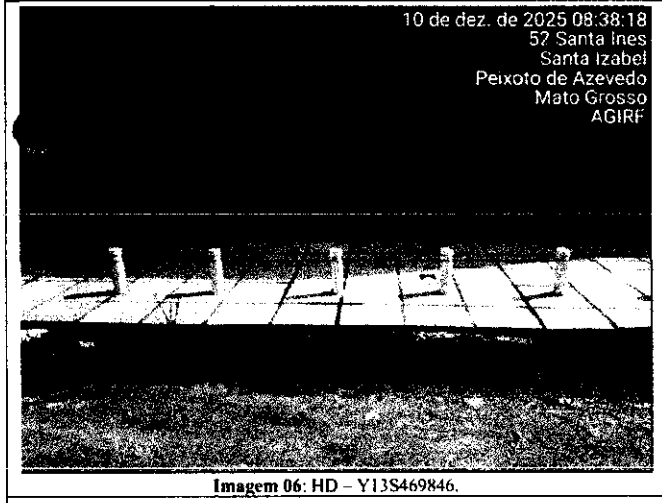
**Imagem 06**: HD – Y13S469846.	
Imagem apontamento AGIRF	**Sem vazamentos no local, possível mina de água**

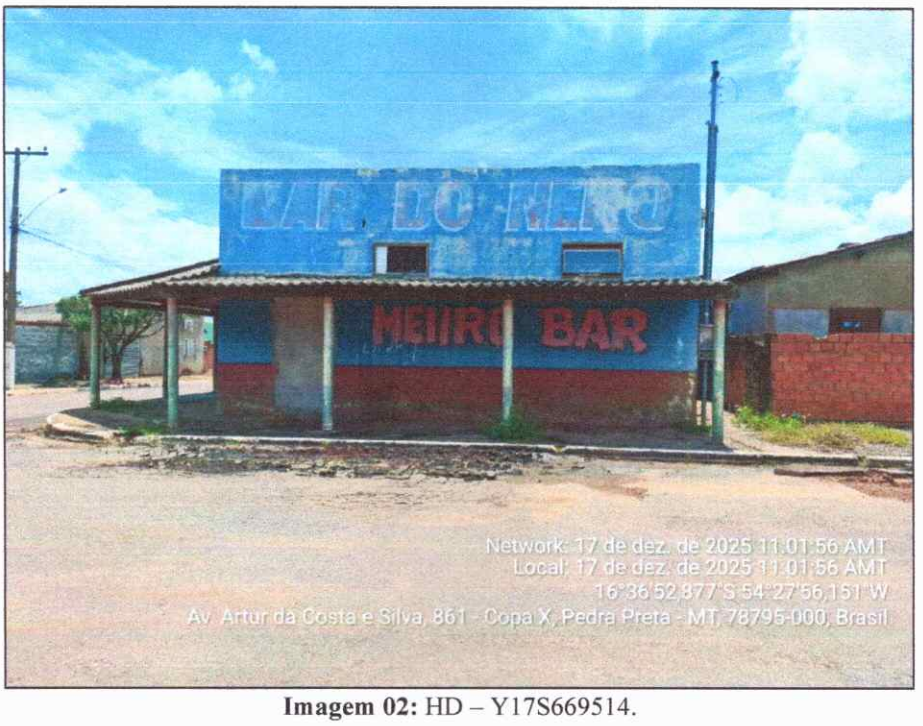
Imagem 02: HD – Y17S669514.

Após vistoria, constatou-se 11 (onze) ausências de reposição asfáltica, 01 (uma) ausência de reposição de calçada e 03 (três) retrabalhos, conforme imagens e números dos hidrômetros (HD) dos locais, a seguir:

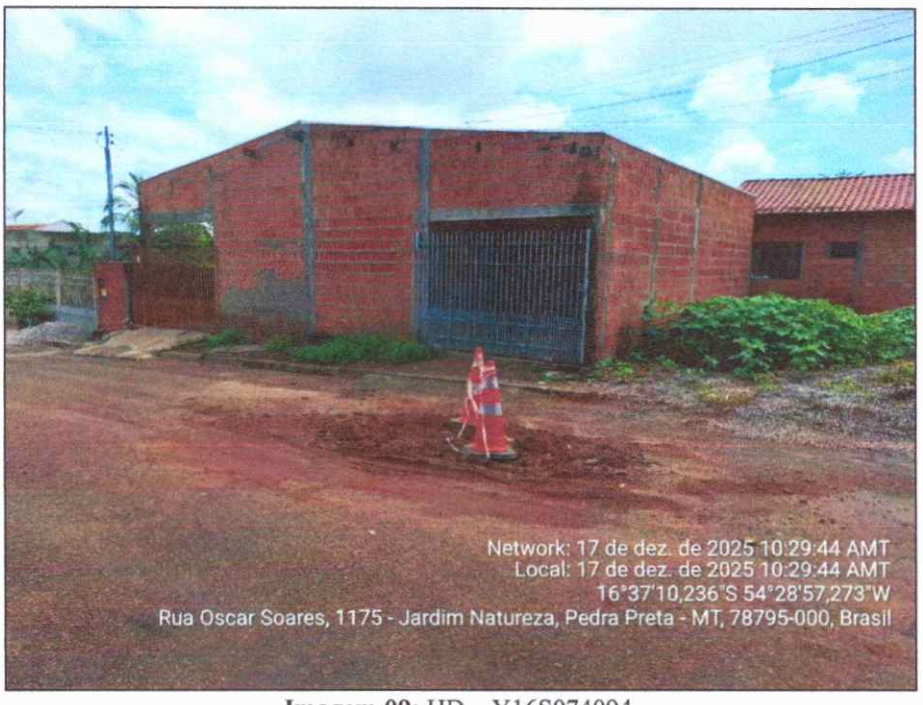
Imagem 09: HD – Y16S074094.

Por todo exposto, conclui-se que a ausência de pavimentação asfáltica, apontados neste relatório, são resultados de reparos de vazamentos, ligações novas de água e/ou esgoto. Dessa forma, afetando diretamente a estética da cidade, segurança e o tráfego de veículos.

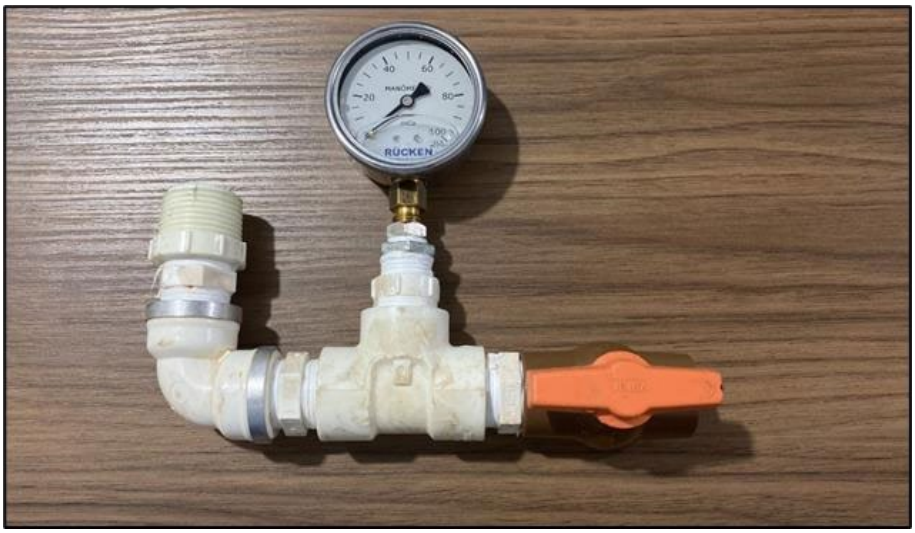
Imagem 01 – Foto do equipamento utilizado para aferição de pressão.
Fonte: AGIRF.

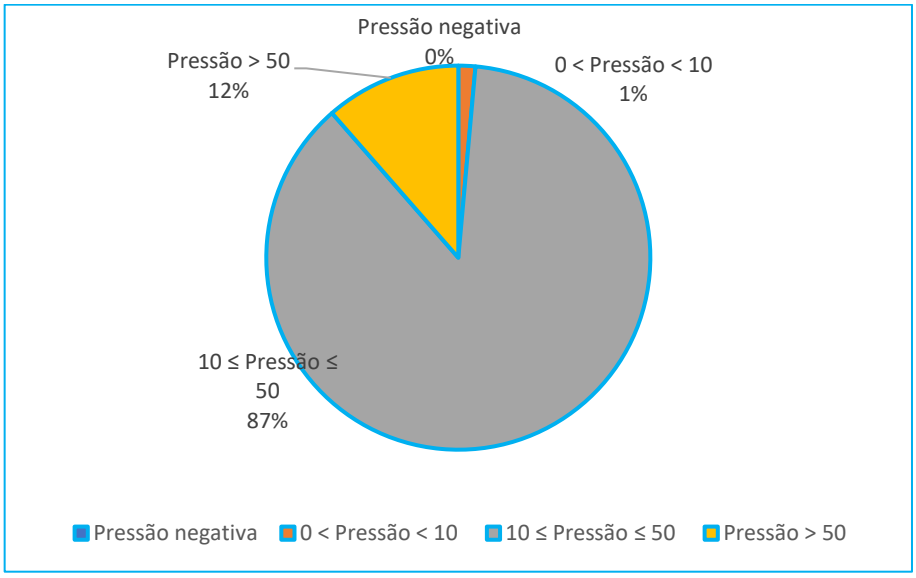
Gráfico 01 – Descrição do monitoramento de pressão.

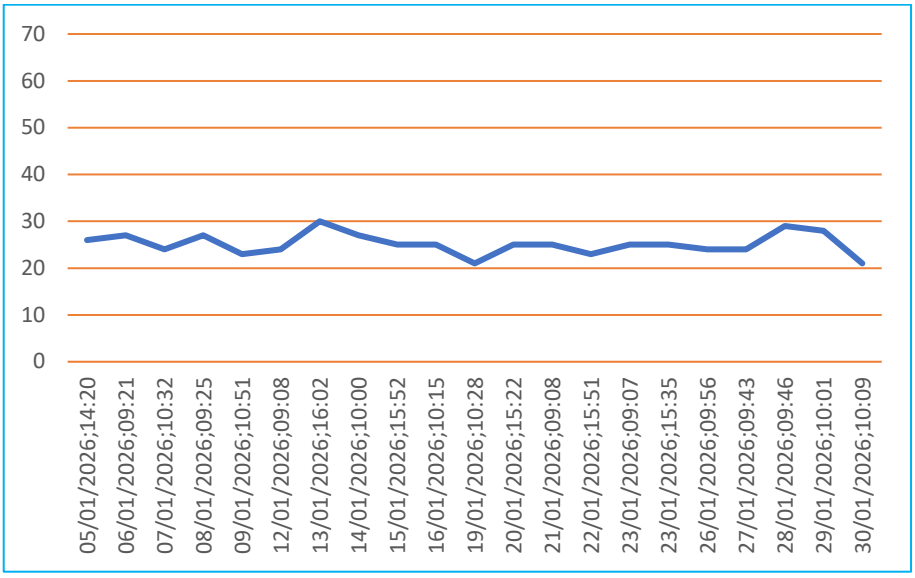
Gráfico 02 – Monitoramento de Pressão do PCP 01.
