Ofício n.º 215/2026 – AGIRF

**Assunto:** *Encaminhamento dos Relatórios dos setores de Fiscalização e Ouvidoria referentes ao mês de MARÇO de 2026.*

### **RELATÓRIO DE MONITORAMENTO DE PRESSÃO MENSAL EM REDE DE DISTRIBUIÇÃO DE ÁGUA**

Barra do Garças - MT

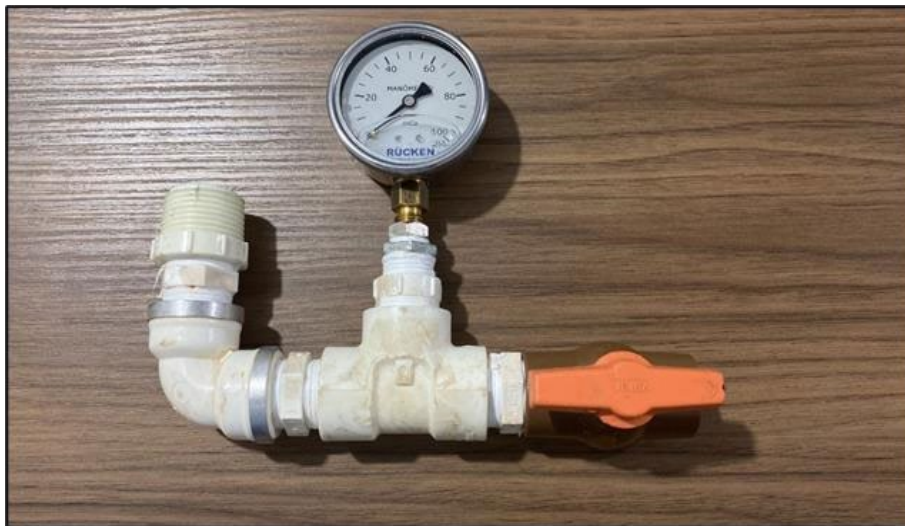
**Imagem 01** – Foto do equipamento utilizado para aferição de pressão.

Foram aferidas as pressões em 40 pontos (PCP - Ponto de Controle de Pressão), com um manômetro de escala de 0 a 100 mca, em caixa de inox com enchimento de glicerina e, calibração RBC/Inmetro, conforme imagem a seguir:

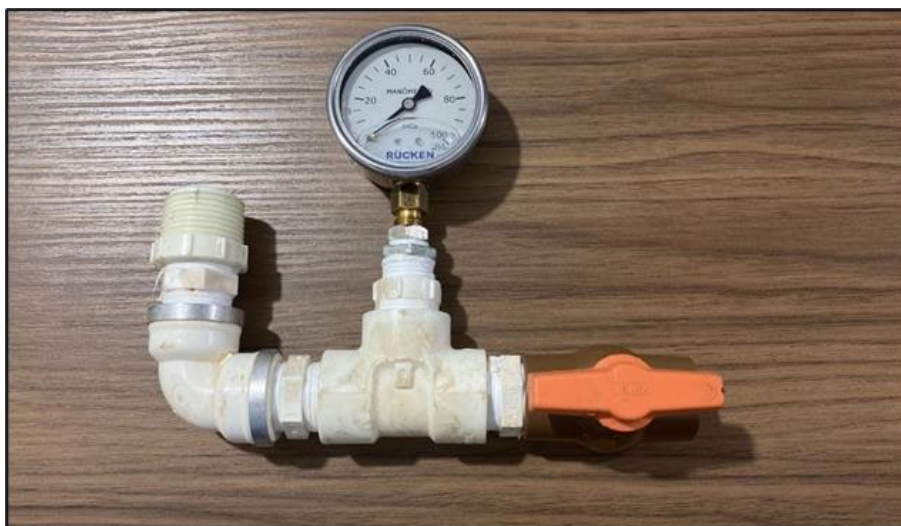
**Imagem 01** – Foto do equipamento utilizado para aferição de pressão.  
Fonte: AGIRF.

Foram aferidas as pressões em 10 pontos (PCP - Ponto de Controle de Pressão), com um manômetro de escala de 0 a 100 mca, em caixa de inox com enchimento de glicerina e, calibração RBC/Inmetro, conforme imagem a seguir:

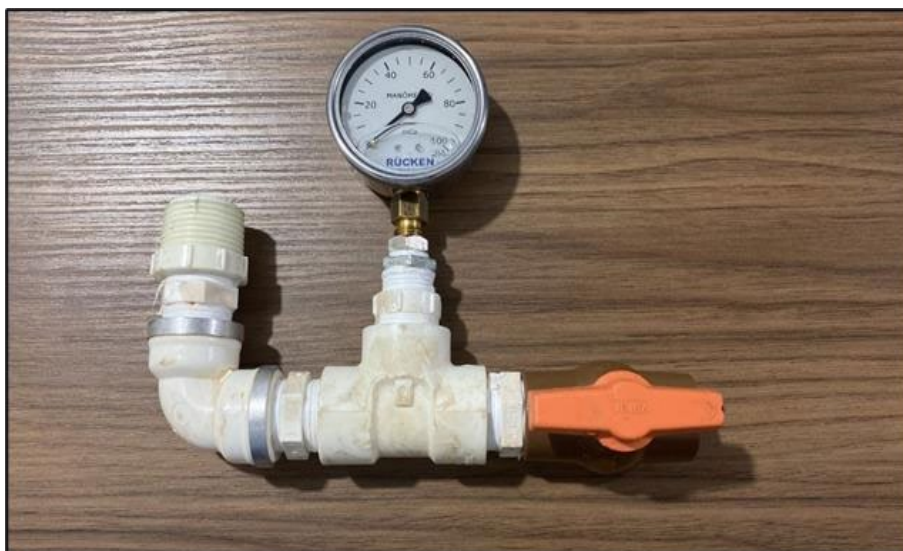
**Imagem 01** – Foto do equipamento utilizado para aferição de pressão.  
Fonte: AGIRF.

Foram aferidas as pressões em 16 pontos (PCP - Ponto de Controle de Pressão), com um manômetro de escala de 0 a 100 mca, em caixa de inox com enchimento de glicerina e, calibração RBC/Inmetro, conforme imagem a seguir:

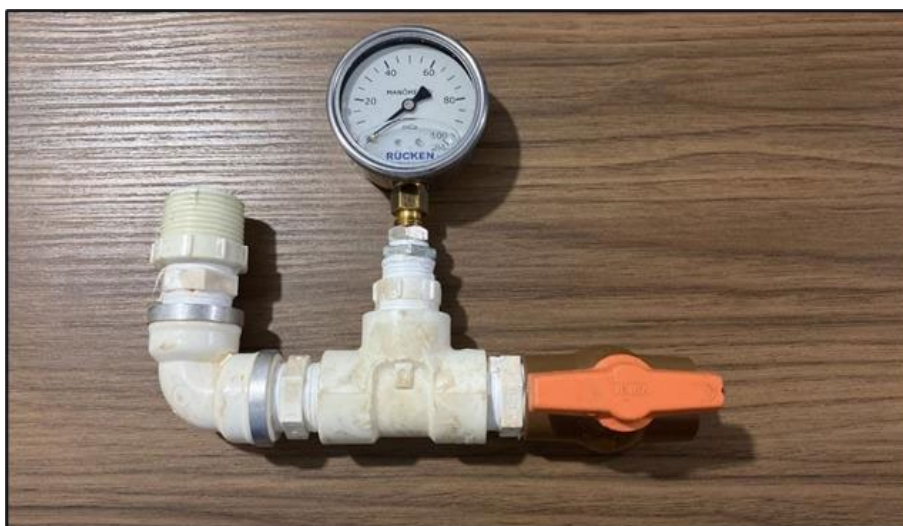
**Imagem 01** – Foto do equipamento utilizado para aferição de pressão.  
Fonte: AGIRF.

Foram aferidas as pressões em 12 pontos (PCP - Ponto de Controle de Pressão), com um manômetro de escala de 0 a 100 mca, em caixa de inox com enchimento de glicerina e, calibração RBC/Inmetro, conforme imagem a seguir:

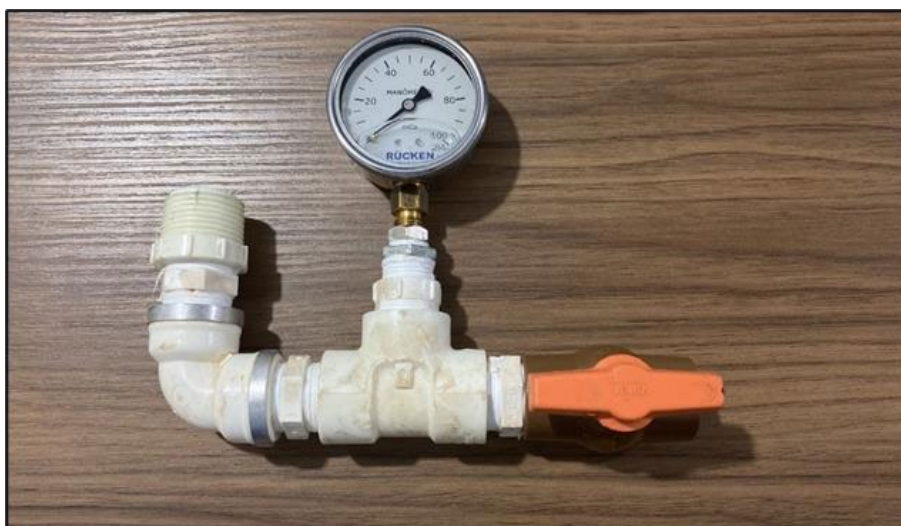
**Imagem 01** – Foto do equipamento utilizado para aferição de pressão.  
Fonte: AGIRF.

Foram aferidas as pressões em 10 pontos (PCP - Ponto de Controle de Pressão), com um manômetro de escala de 0 a 100 mca, em caixa de inox com enchimento de glicerina e, calibração RBC/Inmetro, conforme imagem a seguir:

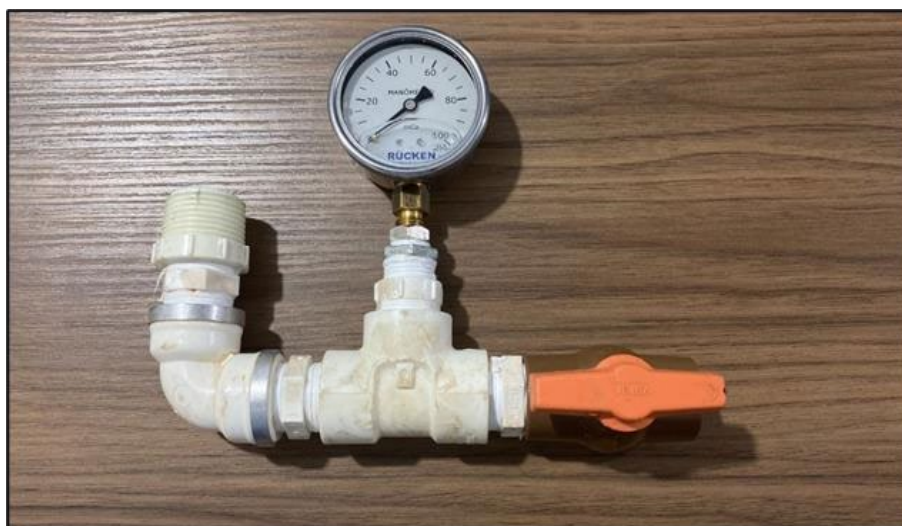
**Imagem 01** – Foto do equipamento utilizado para aferição de pressão.  
Fonte: AGIRF.

Foram aferidas as pressões em 14 pontos (PCP - Ponto de Controle de Pressão), com um manômetro de escala de 0 a 100mca, em caixa de inox com enchimento de glicerina e, calibração RBC/Inmetro, conforme imagem a seguir:

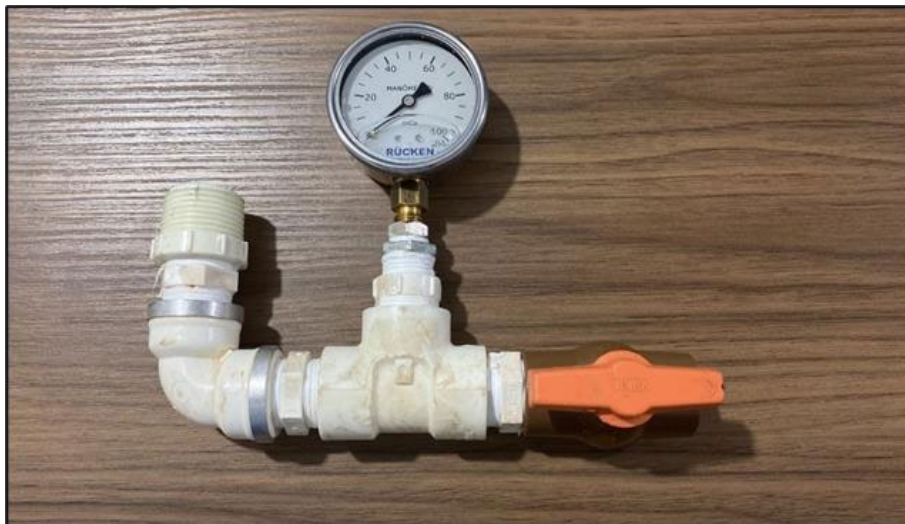
**Imagem 01** – Foto do equipamento utilizado para aferição de pressão.  
Fonte: AGIRF.

Foram aferidas as pressões em 24 pontos (PCP - Ponto de Controle de Pressão), com um manômetro de escala de 0 a 100 mca, em caixa de inox com enchimento de glicerina e, calibração RBC/Inmetro, conforme imagem a seguir:

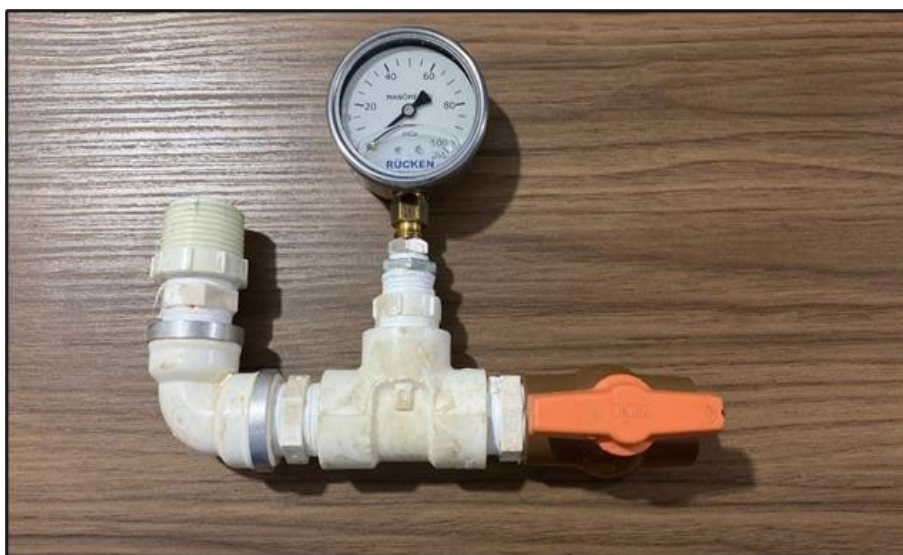
**Imagem 01** – Foto do equipamento utilizado para aferição de pressão.  
Fonte: AGIRF.

Foram aferidas as pressões em 08 pontos (PCP - Ponto de Controle de Pressão), com um manômetro de escala de 0 a 100 mca, em caixa de inox com enchimento de glicerina e, calibração RBC/Inmetro, conforme imagem a seguir:

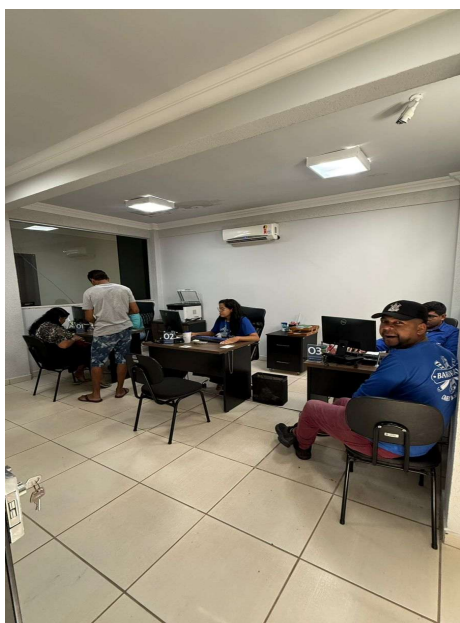
*Figura 1: Atendimento.*

Assim, a Ouvidoria AGIRF, conclui que houve inconformidades em desfavor da concessionária Águas de Barra do Garças, relacionadas a ausência de informativos ou banners institucionais da concessionária e o quantitativo insuficiente de funcionários para atendimento, no período mês de março de 2026. Neste dia destacamos as imagens abaixo:
