ESTADO DE MATO GROSSO
AGÊNCIA REGULADORA DE SERVIÇOS PÚBLICOS DELEGADOS DO
MUNICÍPIO DE BARRA DO GARÇAS – AGERBARRA CNPJ: 27.836.166/0001-07

Ofício nº. 111/2024 – AGERBARRA

Assunto: Resposta ao Ofício 136/2024/GAB/PRES/CMBG - Desabastecimento de água

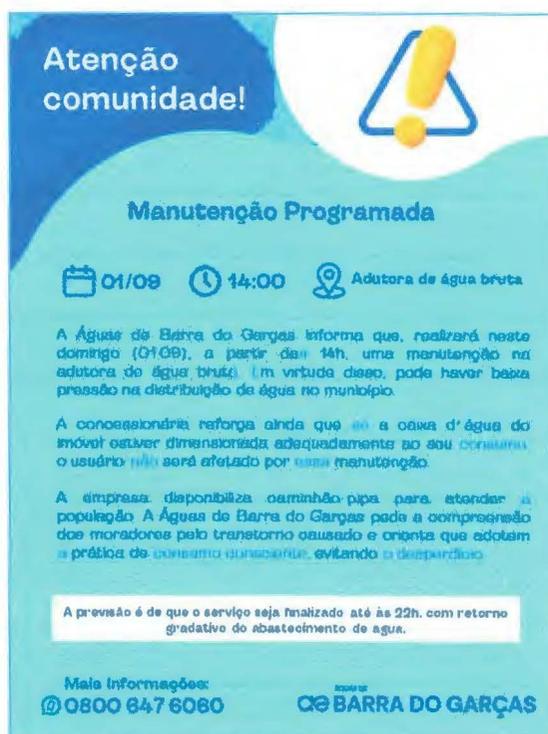
No dia 28 de agosto, foi constatado que o vazamento de água na Rua Francisco Lira era da adutora de água bruta, e pela característica do vazamento, a concessionária Águas de Barra do Garças decidiu realizar o reparo no dia 01 de setembro a partir das 14 horas (domingo), com previsão de finalizar os serviços as 22:00 horas do mesmo dia, e com o retorno do abastecimento de água gradativo, de acordo o comunicado na imagem 01 a seguir.

Imagem 01: Comunicado de manutenção programada para o reparo da adutora de água bruta.
